## *BIM. 2° Rapporto OICE sulle gare BIM 2018 per opere pubbliche*

# Villa Strozzi a Mantova: HBIM per il recupero del patrimonio storico e architettonico

Barbara Frascari - BIM Manager

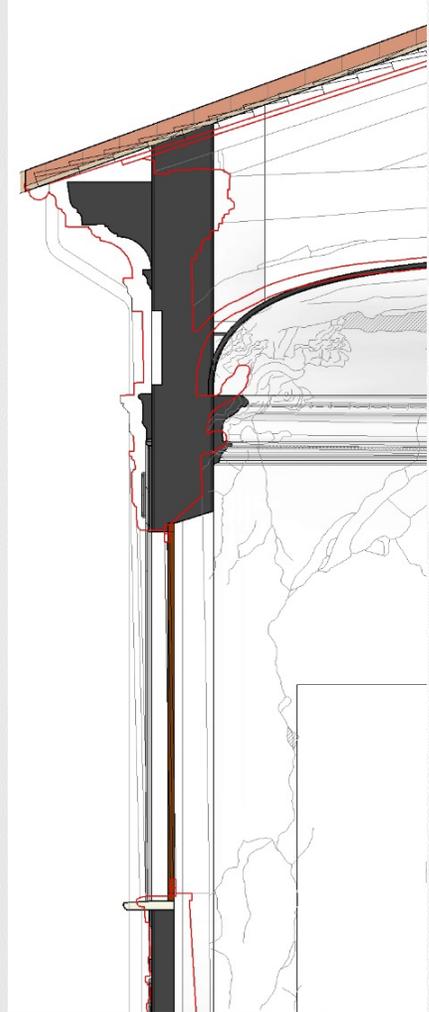
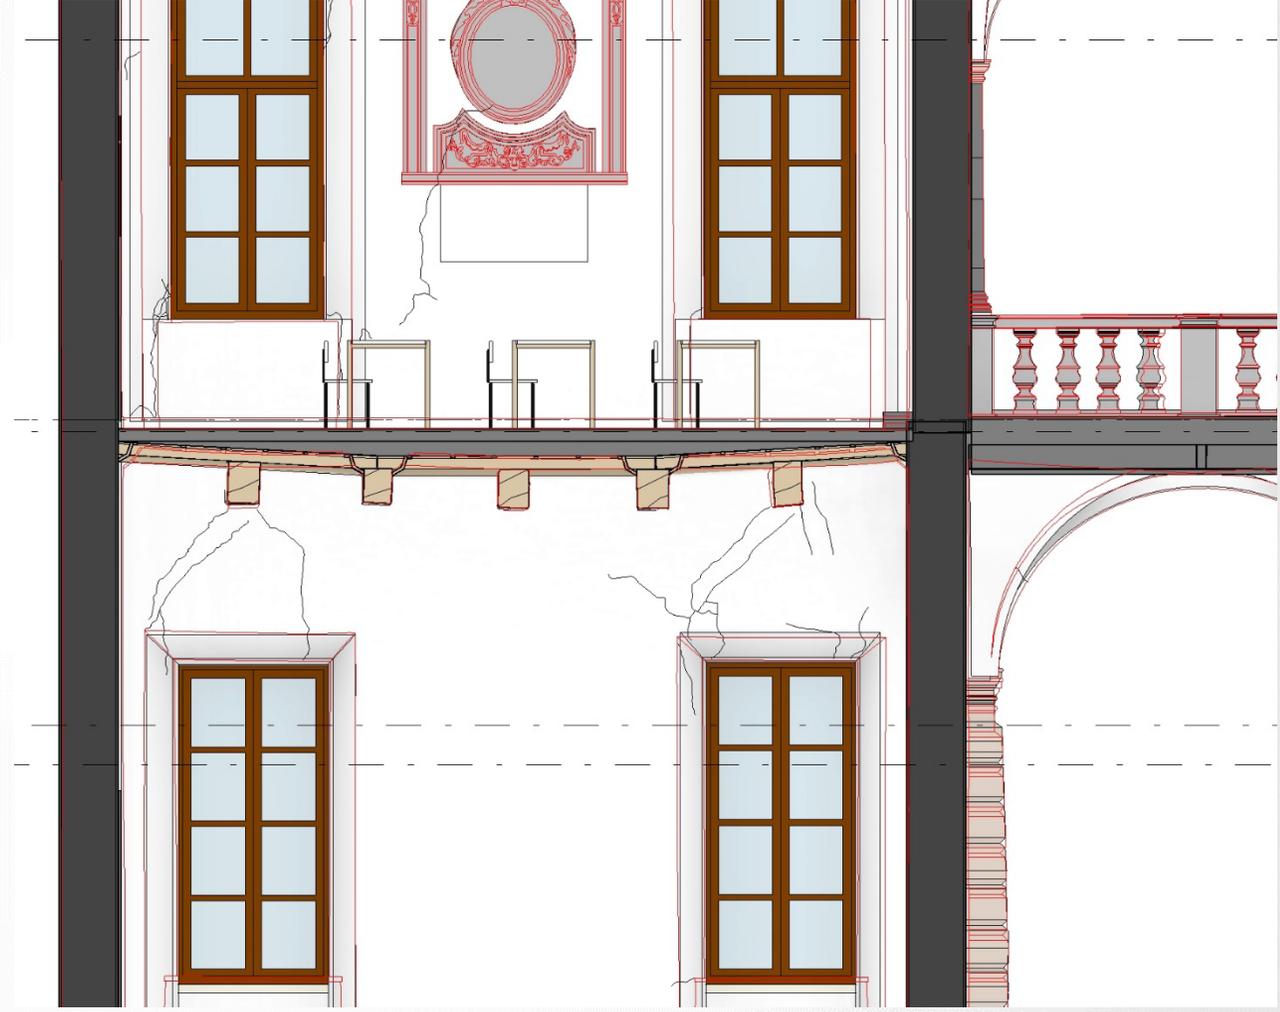
- Ricerca del compromesso tra massima fedeltà al rilievo e gestibilità del modello a fini progettuali
- Gestione delle irregolarità costruttive
- Scelta tra la restituzione della configurazione deformata dovuta a sisma o di quella teorica a fine progetto

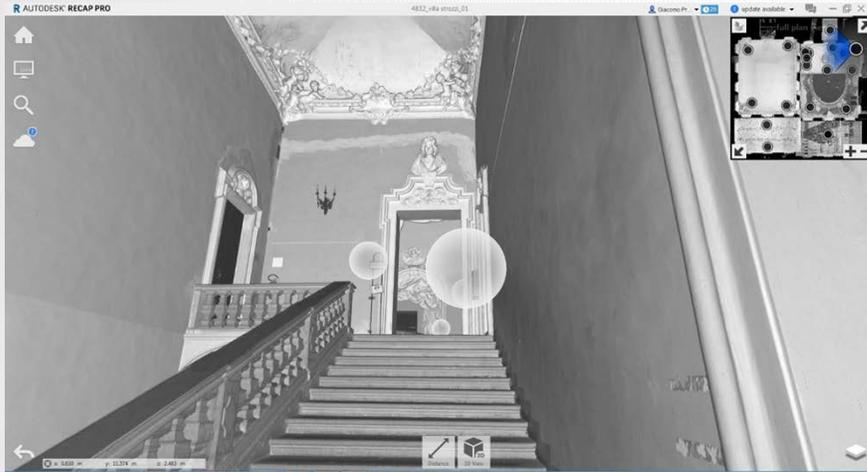
1. Importazione della nuvola di punti in ReCap

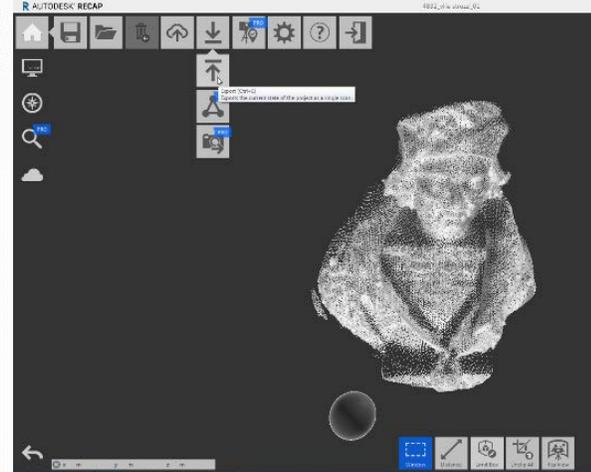
2. Selezione dei punti desiderati

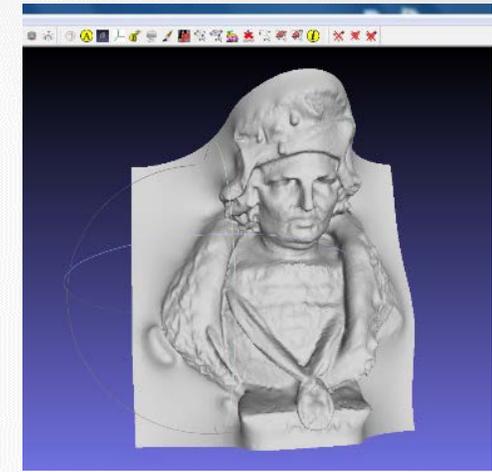
3. Importazione dei punti in MeshLab per creazione della mesh

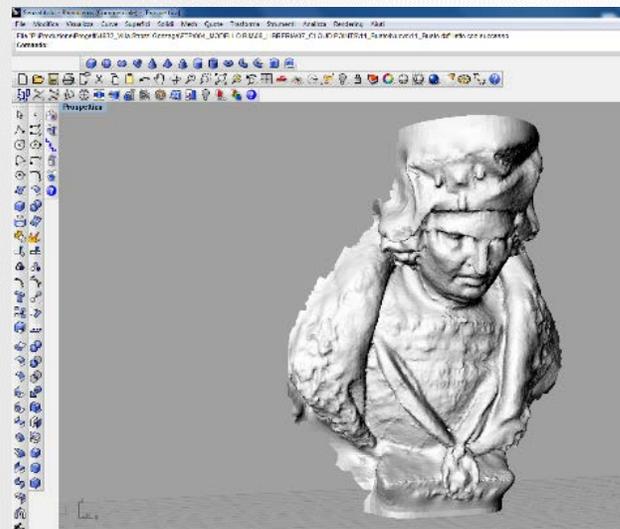
4. Manipolazione della mesh in Rhino

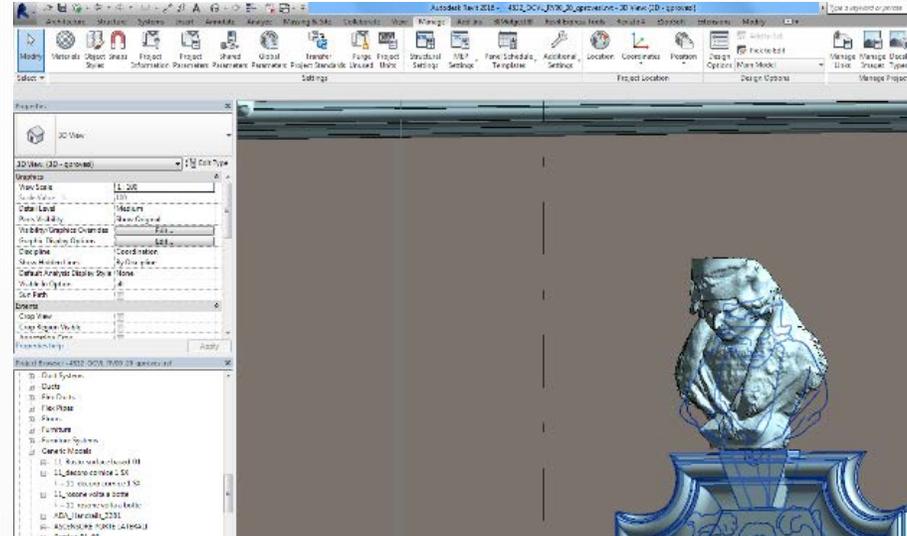
5. Importazione in Revit e attribuzione del materiale

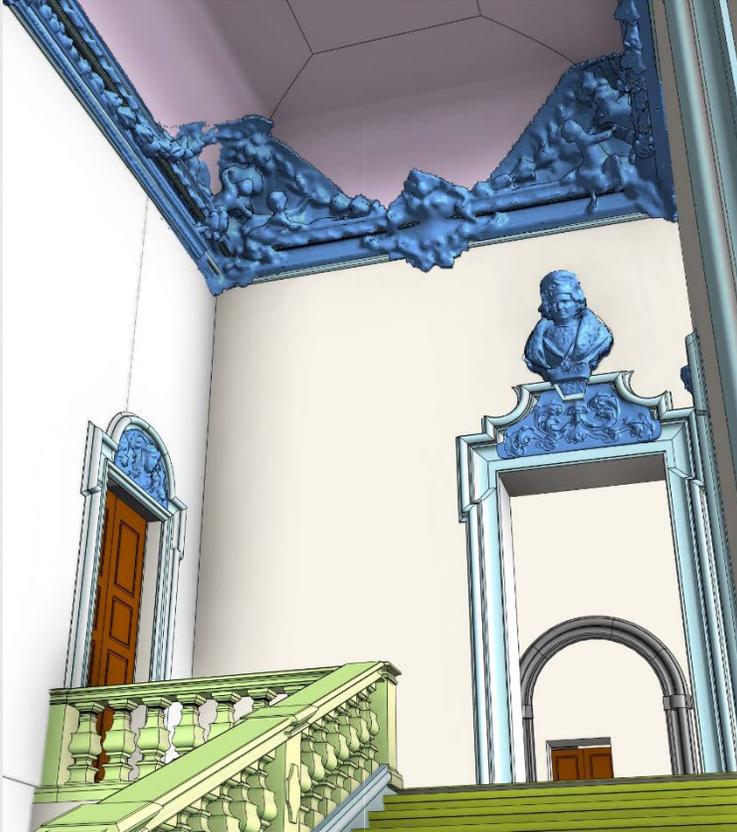
# Attribuzione materiali

Intonaco di calce con finitura pittorica monocroma su supporto murario costituito da mattoni pieni legati con malta a prevalente componente argillosa
-

Intonaco di calce con finitura pittorica monocroma su supporto in camorcanna (soffitto)
-

Intonaco di calce dipinto policromo a motivi figurativi su supporto in camorcanna (soffitto)
-

Cornici e modanature geometriche in stucco con finitura pittorica monocroma
-

Rilievi, fregi ed apparati decorativi molto aggettanti in stucco con finitura pittorica monocroma
-

Calcare compatto di origine sedimentaria, biancastro, lavorato superficialmente a bocciarda
-

Calcare compatto di origine sedimentaria, biancastro, levigato

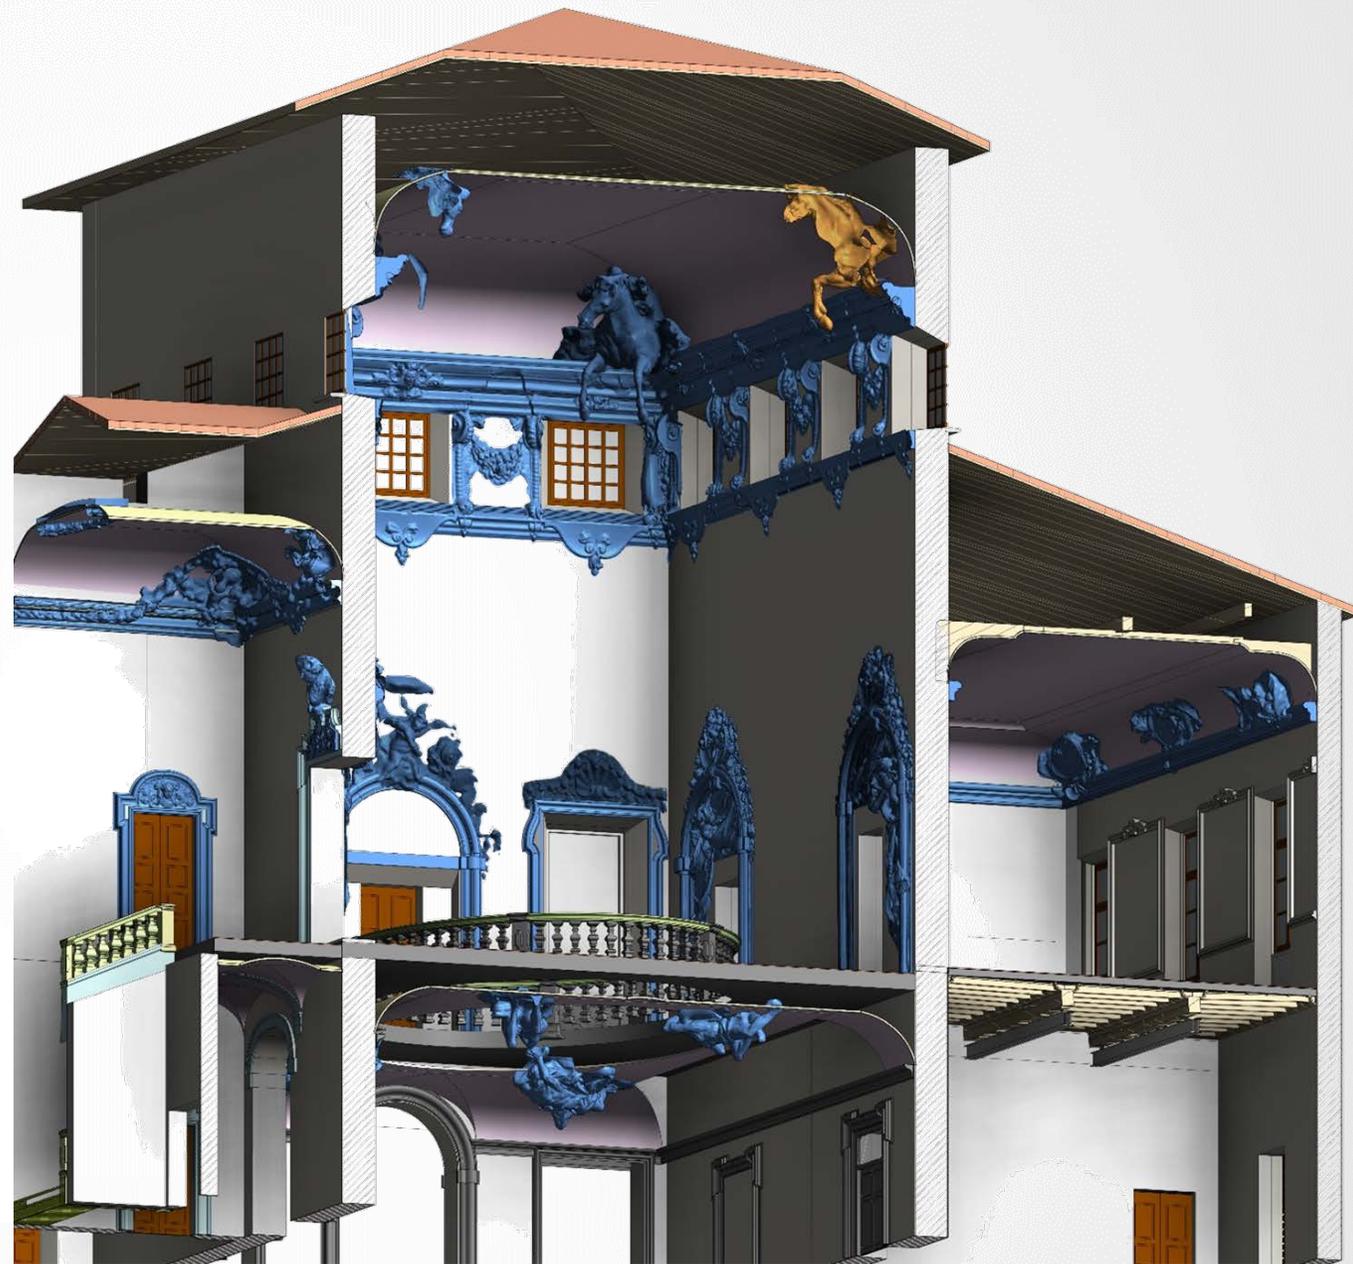
# Rilievo materico

1.1.1.a - Intonaco di calce con finitura pittorica monocroma su supporto murario costituito da mattoni pieni legati con malta a prevalente componente argillosa

1.1.3 - Intonaco di calce dipinto policromo con ornati e motivi decorativi ripetitivi appartenente alla prima fase decorativa della Villa (primi decenni del 1700) su supporto murario costituito da mattoni pieni legati con malta a prevalente componente argillosa

1.1.4 - Intonaco di calce dipinto policromo con ornati e motivi decorativi ripetitivi appartenente ad una successiva fase decorativa della Villa (sec. XIX) su supporto murario costituito da mattoni pieni legati con malta a prevalente componente argillosa

1.1.5 - Intonaco dipinto a secco a motivi figurativi (con probabile aggiunta di composti oleosi) appartenente alla prima fase decorativa della Villa (attr. Francesco Maria Ranieri detto Lo Schivenoglia)

1.1.6 - Intonaco cementizio su supporto murario costituito da mattoni pieni legati con malta a prevalente componente argillosa
  -

1.1.7 - Intonaco di calce con finitura pittorica monocroma su supporto in camocanna (soffitto)

1.3.1 - Cornici e modanature geometriche in stucco con finitura pittorica monocroma
  -

1.3.2 - Rilievi, fregi ed apparati decorativi molto aggettanti in stucco con finitura pittorica monocroma

1.5.2 - Calcare compatto di origine sedimentaria, biancastro, lavorato superficialmente a bocciaarda
  -

1.5.4 - Calcare compatto di origine sedimentaria, biancastro, levigato

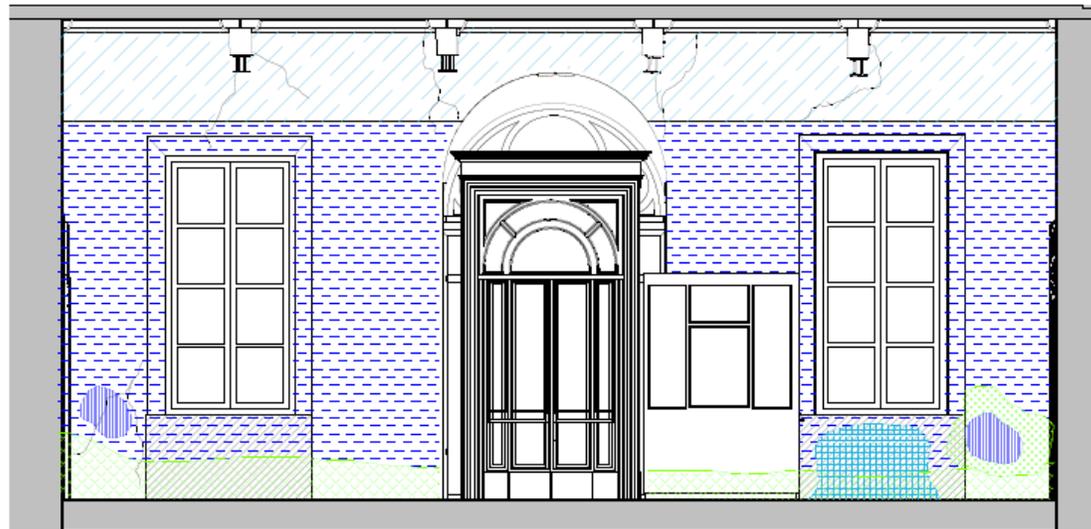
PT 001\_sez M1\_NORD

- Risalita capillare**

Presenza di acqua proveniente dal terreno; provoca efflorescenze saline con conseguenti fenomeni di erosione, rigonfiamento, fessurazione e polverizzazione dell'intonaco.
- Percolazione**

Soluzione di continuità tra strati superficiali del materiale, sia tra loro che rispetto al substrato; prelude alla caduta degli strati stessi.
- Depositi superficiali incoerenti / depositi coerenti / incrostazioni**

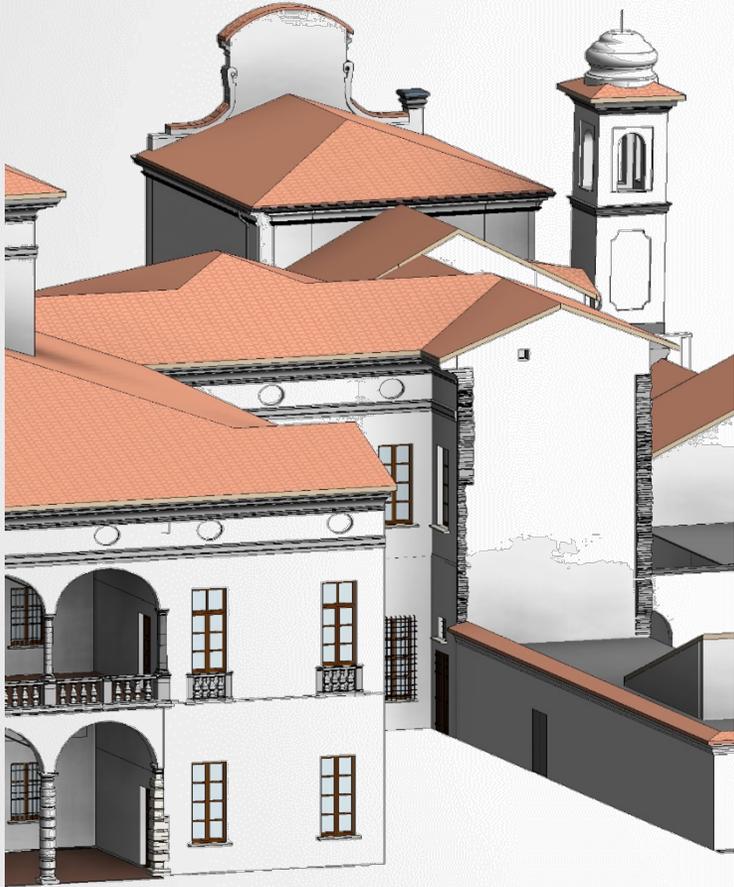
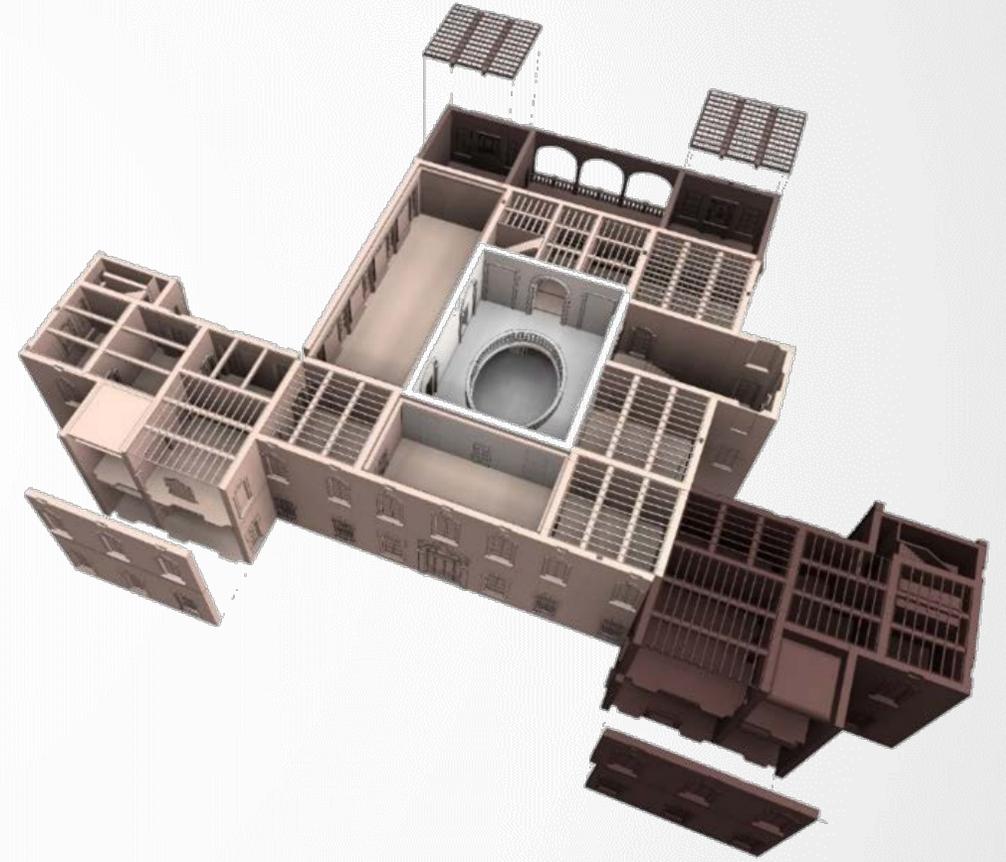
# Rappresentazione delle fasi storiche

**Individuazione dei giunti di costruzione**

tra le varie fabbriche

Attribuzione agli elementi di un **parametro dedicato alla fase costruttiva**

**Applicazione di filtri cromatici** alle viste per la rappresentazione della sequenza evolutiva

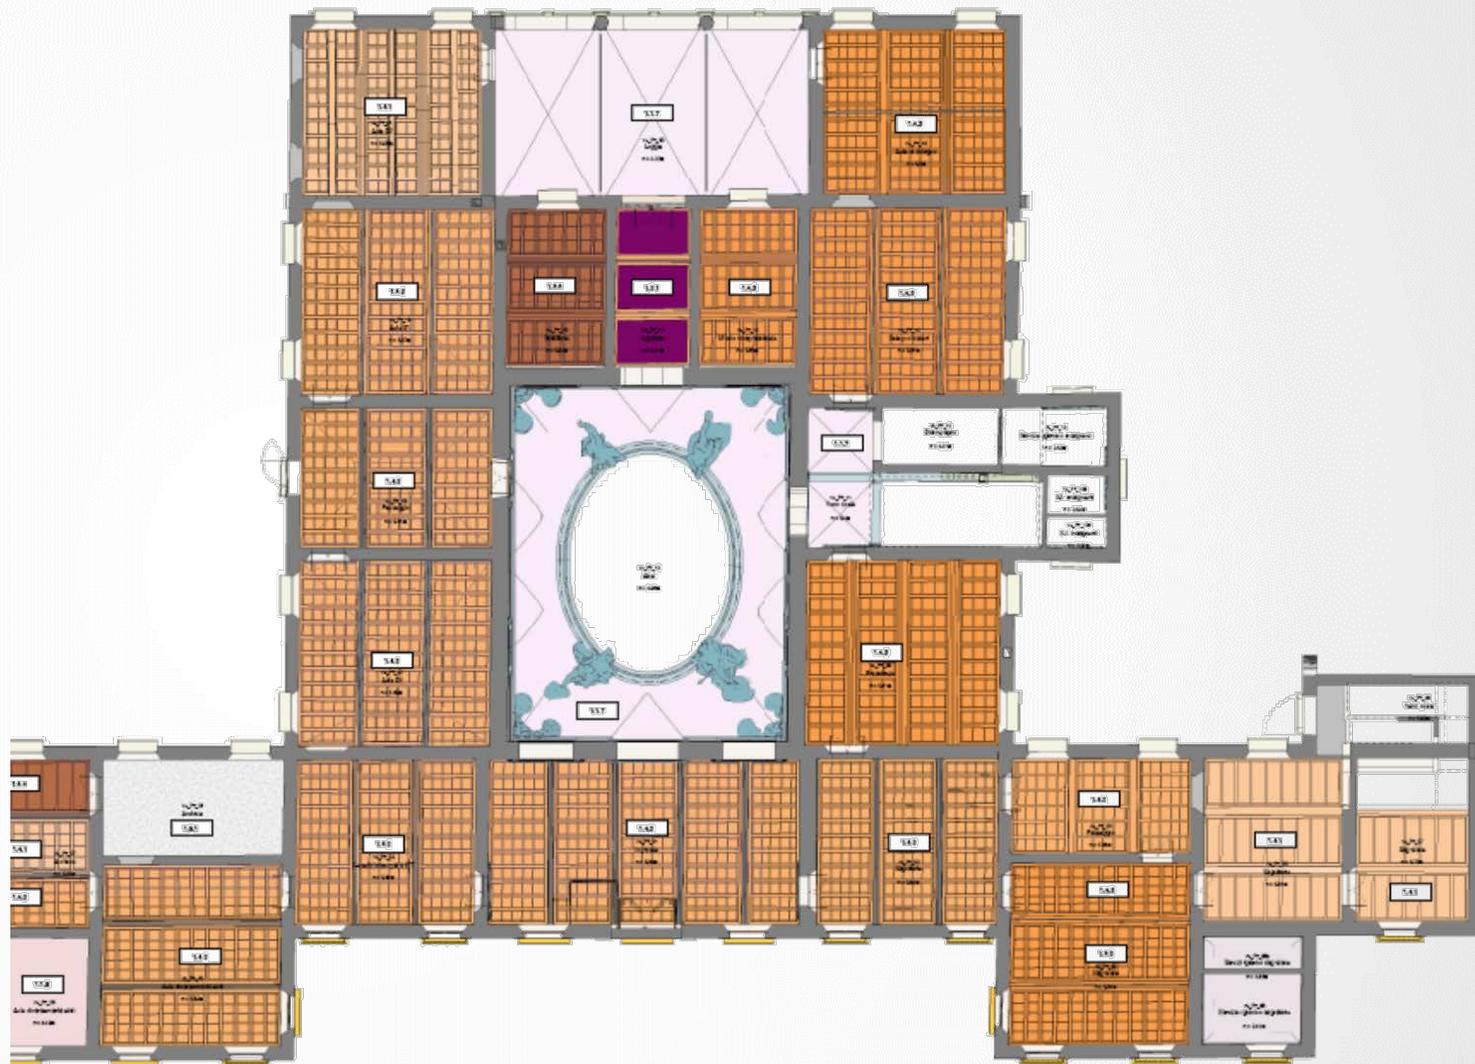
# Il progetto degli interventi

- 1.C.1 Trattamento antitarlo
- 2.C.1 Consolidamento strutture lignee con attacchi xilofagi con permetrina e resina acrilica in soluzione (Paraloid 72) diluita in solvente tipo Dowanol
- 3.X.1 Rimozione a secco di depositi incoerenti con pennelli morbidi, aspiratori a potenza graduabile e gomme autoblitteranti
- 4.C.1 Ritocco con pastelli acquerellabili e gessetti
- 7.X.2 Rimozione di incrostazioni da attacchi biologici superficiali con impacco biocida
- 7.X.3 Rimozione di incrostazioni da attacchi biologici superficiali con due cicli a pennello biocida

- 1.A.1 Preconsolidamento apparati decorativi con velinatura e bendaggi e ciclodoccano
- 2.B.1 Riadesione intonaco e supporto murario con malte idrauliche premiscelate
- 2.B.2 Consolidamento intonaco decoeso e pellicole pittoriche sollevate con resine nanoacriliche
- 3.A.1 Pulitura chimica per rimozione di ridipinture alterate o apparati decorativi ad olio mediante polpa di cellulosa e sepiolite con soluzioni leggermente basiche o chelanti e solventi gel con supportanti specifici tipo Agar, Gellano, Carbopol, ecc) dopo averli testati
- 3.X.3 Rimozione stuccature con bisturi a lama fissa, scalpelli e martelli
- 4.B.1 Stuccature delle lacune con malta di calce idrata e cariche in accordo granulometrico e cromatico con l'originale
- 4.A.1 Equilibratura ad acquerello a velatura
- 4.A.2 Reintegrazione ad acquerello
- 4.A.3 Reintegrazione a tratteggio o a puntinato

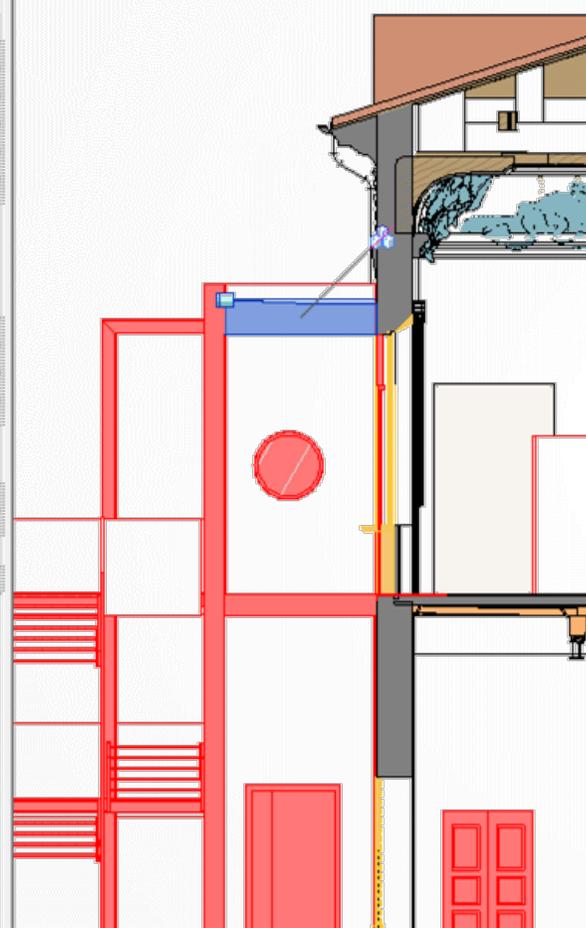
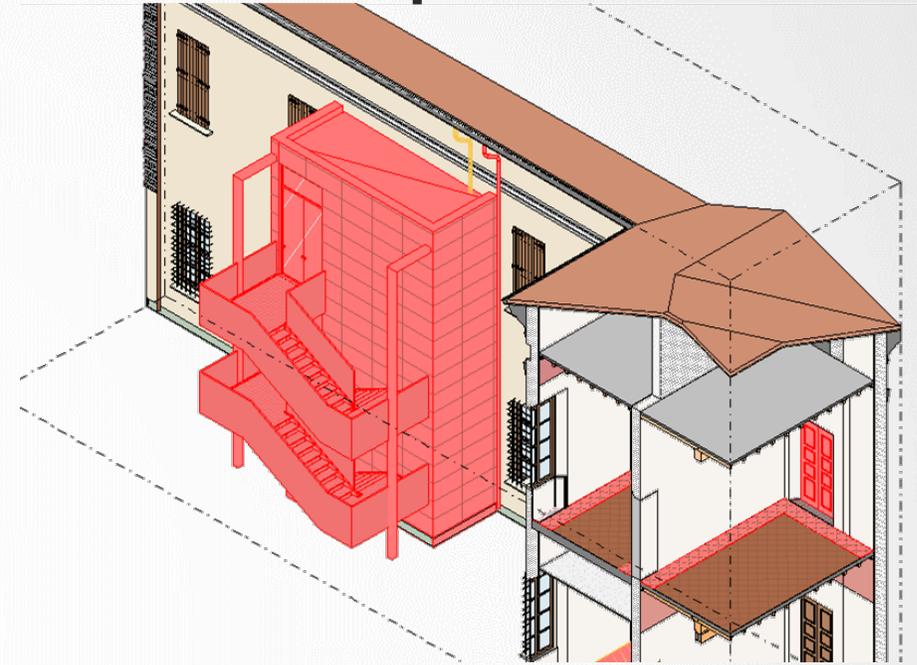
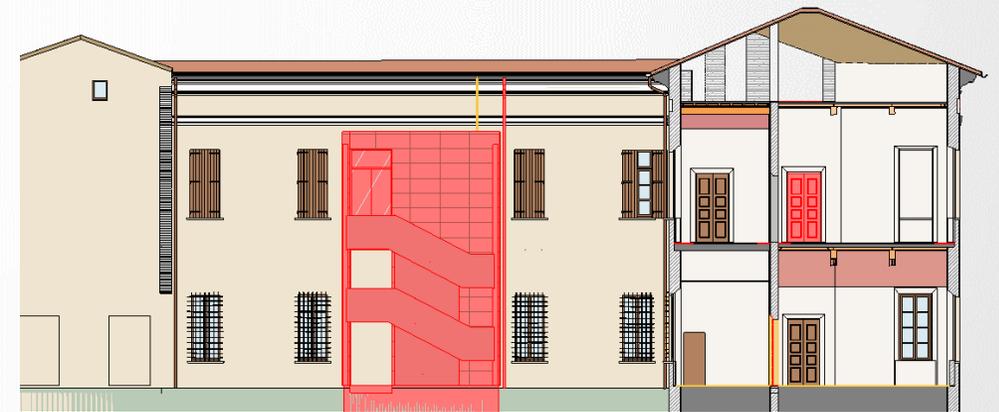
# Rappresentazione delle fasi di progetto-Stato comparato

Basic Roof  
RO\_Tetto Generico 10 cm

Base Level	Gronda villa
Room Bounding	<input checked="" type="checkbox"/>
Related to Mass	<input type="checkbox"/>
Base Offset From Level	-3.0685
Cutoff Level	None
Cutoff Offset	0.0000

Slope	
Thickness	
Volume	5.919 m <sup>3</sup>
Area	12.690 m <sup>2</sup>

Phase Created	Stato di Progetto
Phase Demolished	None

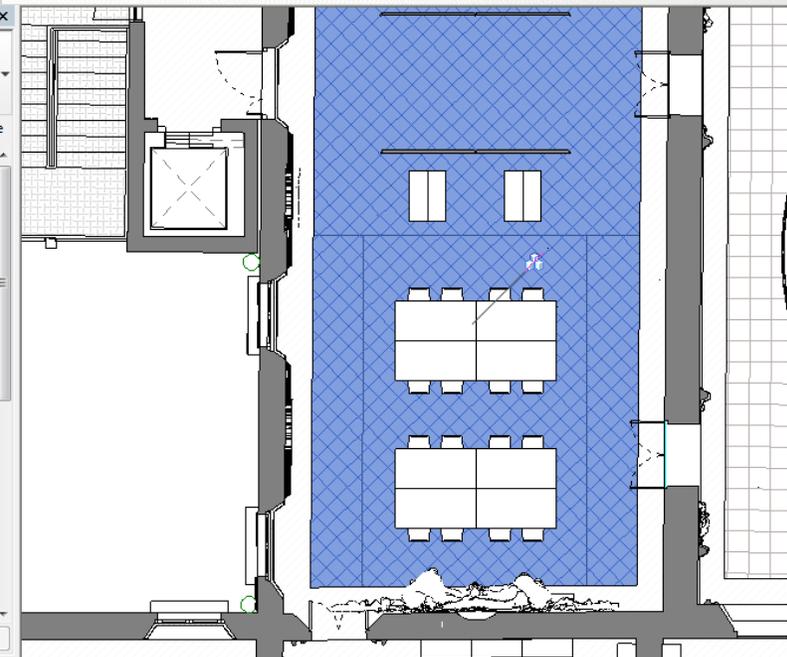
# Estrazione informazioni

< MATERIALI PAVIMENTI >					
A	B	C	D	E	F
Type	Type Mark	Level	LOCALE	Material: Name	Area
Cornice balconata					
Cornice balconata		1 - Piano Primo	P1_12	4832 - 1.3.1 Decorazioni a Stucco Cornici e modanature geometriche	33.97 m <sup>2</sup>
Cornice balconata		1 - Piano Primo	P1_12	4832 - 1.4.5 Legno dipinto a finto marmo	33.97 m <sup>2</sup>
FL_IF_1.01.09 Controsoffitto incannucciato					
FL_IF_1.01.09 Controsoffitto incannucciato	1.01.09	0 - Piano Terra		4832 - Incannucciato	9.19 m <sup>2</sup>
FL_IF_1.01.09 Controsoffitto incannucciato	1.01.09	0 - Piano Terra		4832 - 1.1.09 Intonaco in calce dipinto policromo con soprastante scialbi	9.19 m <sup>2</sup>
FL_IF_1.10.03 Pavimento cotto antico formato rettangolare					
FL_IF_1.10.03 Pavimento cotto antico formato rettangolare	1.10.03	1 - Piano Primo	P1_27	4832 - 1.10.03 Cotto antico formato rettangolare	2.27 m <sup>2</sup>
FL_IF_1.10.03 Pavimento cotto antico formato rettangolare	1.10.03	1 - Piano Primo	P1_27	4832 - Sottofondo p

Floor  
FL\_IF\_1.10.05a\_Pavimento cotto recente diagonale

- Level: 1 - Piano Primo
- Height Offset From Level: 0.0000
- Room Bounding:
- Related to Mass:

- Slope
- Perimeter: 56.2383
- Area: 146.496 m<sup>2</sup>
- Volume: 2.197 m<sup>3</sup>
- Elevation at Top: 5.6000
- Elevation at Bottom: 5.5850
- Thickness: 0.0150

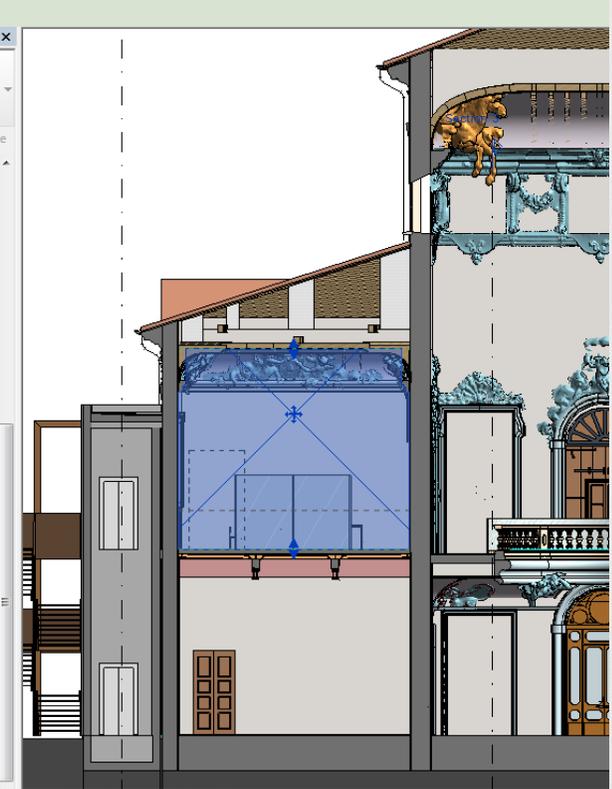
# Estrazione informazioni

<RM_Abaco Locali Stato di progetto>					
A	B	C	D	E	F
Number	Name	Area	H - Altezza Locale	Volume	Intervento Pavimento
0 - Piano Terra					
PT_01	Ingresso	72.16 m <sup>2</sup>	5.64	406.98 m <sup>3</sup>	8.3
PT_02	Segreteria	41.92 m <sup>2</sup>	5.64	236.34 m <sup>3</sup>	8.3
PT_03	Passaggio	23.71 m <sup>2</sup>	5.64	133.73 m <sup>3</sup>	8.2
PT_04	Segreteria	46.18 m <sup>2</sup>	5.61	259.08 m <sup>3</sup>	8.4
PT_05	S.I. insegnanti/segreteria	8.81 m <sup>2</sup>	5.6	49.36 m <sup>3</sup>	8.1
PT_05a	Passaggio	10.85 m <sup>2</sup>	5.63	26.46 m <sup>3</sup>	8.1
PT_05b	S.I.	2.65 m <sup>2</sup>	5.6	13.60 m <sup>3</sup>	8.1
PT_05c	S.I.	2.55 m <sup>2</sup>	5.6	13.19 m <sup>3</sup>	8.1
PT_05d	S.I.	3.80 m <sup>2</sup>	5.6	19.53 m <sup>3</sup>	8.1
PT_06	Ufficio DSGA	14.93 m <sup>2</sup>	4.44	66.25 m <sup>3</sup>	8.1
PT_07	Archivio	25.58 m <sup>2</sup>	5.64	143.93 m <sup>3</sup>	8.1
PT_08	Vano scala	12.55 m <sup>2</sup>	5.65	74.53 m <sup>3</sup>	8.1

Number	P1_20
Name	Sala polifunzionale
Image	
Comments	
Occupancy	
Department	
Base Finish	
Ceiling Finish	
Wall Finish	
Floor Finish	
Poli_Blocco	VL
Finiture di pregio	Soffitto voltato+ stucchi
Intervento_Pavimento	8.4
Intervento_Pareti	
Intervento_Soffitto	
Intervento_Pavim_Descrizione	Rimozione con recupero del pavimento in co...
Intervento_Pareti_Descrizione	
Intervento_Soff_Descrizione	
H - Altezza Locale	6.150000
Edited by	bfrascari@politecnica.it
<b>Phasing</b>	
Phase	Stato di Progetto
<b>Fire Protection</b>	
Compartmento	
Affollamento	41persone+20%=50persone
Carico di incendio	-
Persone effettivamente presenti	41.000000
Regola calcolo affollamento	Pp. effett. presenti + 20%
Superficie di aerazione	
<b>Other</b>	
h' Altezza Controsoffitto	
Locale al grezzo	<input checked="" type="checkbox"/>
